# **G65 包茂高速达陕段宣汉县境内“12·20” 较重大道路交通事故调查报告**

G65 包茂高速达陕段宣汉县境内“12·20”较重大道路交  
通  
事故调查组  
2025 年 5 月

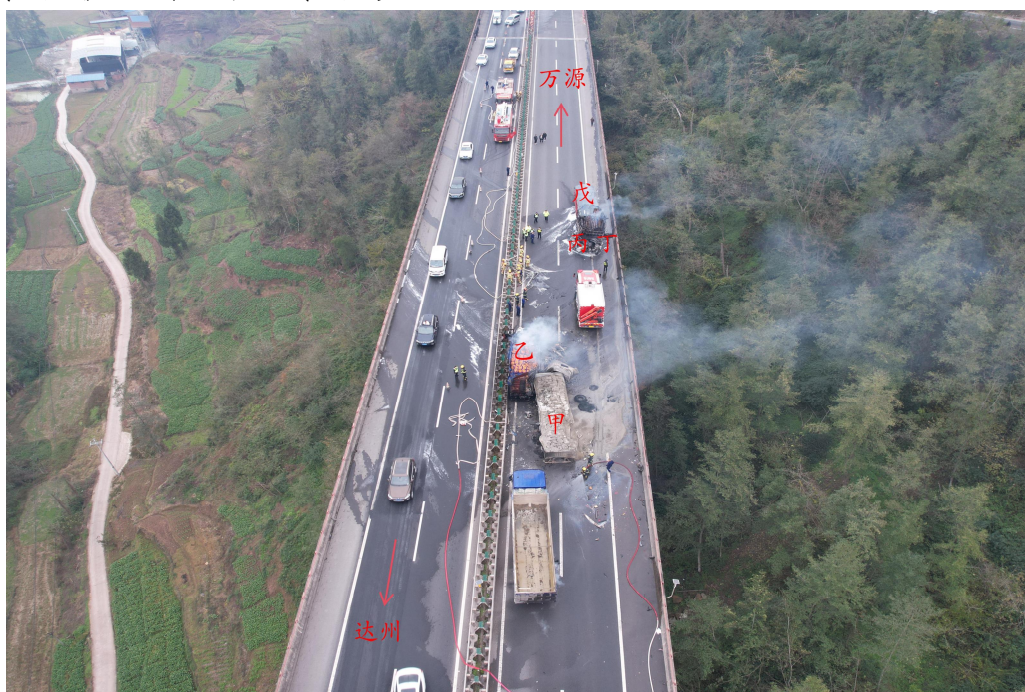
图 1 现场道路情况

说明：车辆甲为川 S79773 重型半挂牵引车/川 S9969 挂重型栏板半挂车，乙为甘 M69641 重型仓栅式货车，丙为粤 SEL950 小型普通客车，丁为鄂 FU57M8 小型轿车，戊为豫 BT129 挂重型仓栅式半挂车。
